Männliturm

Baugeschichte:

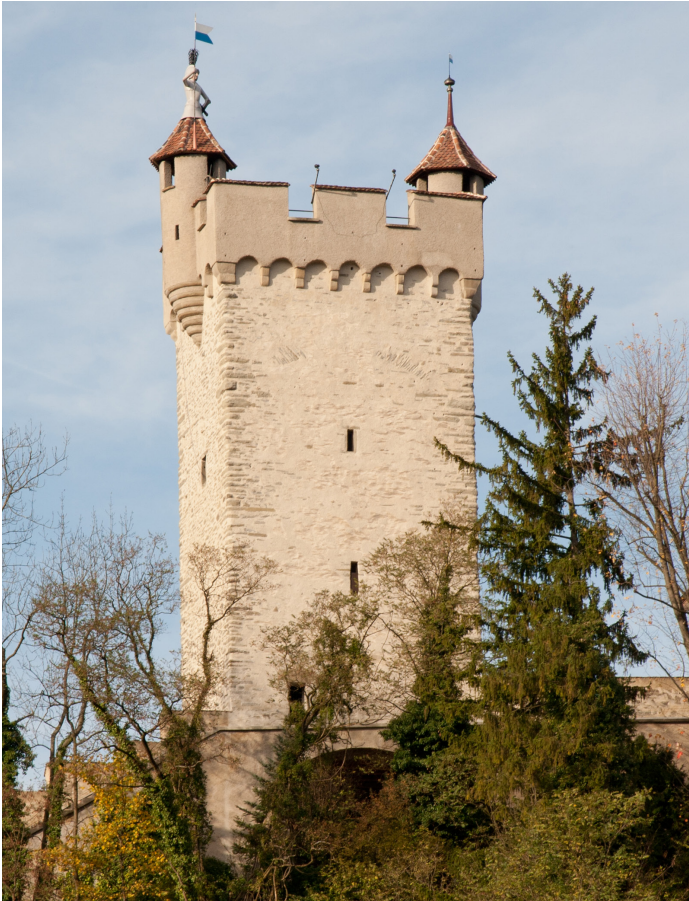
um 1400	Errichtung des Turms
um 1513	heutige Gestalt belegt
15./16.Jh.	Einbau von Schiesscharten im EG und 1. OG West
1608/11	neue Böden 1. und 2. OG
1751	neues Männli
19. Jh.	Neubau des Pultdachs, neuer Boden 3. OG
1934	Bau Aussichtsplattform
1951	Blitzschlag, Renovation Zinnengeschoss

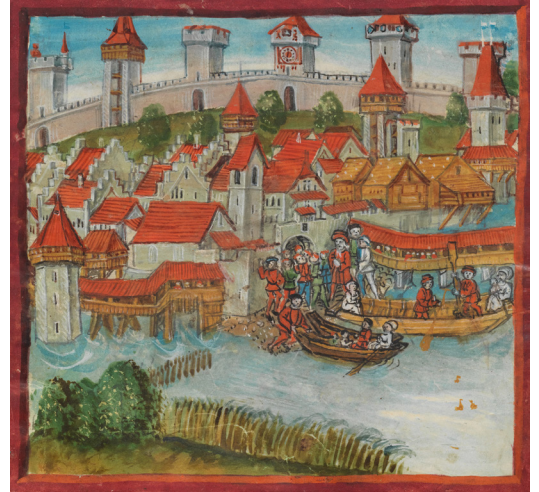
Diebold Schilling – Chronik 1513

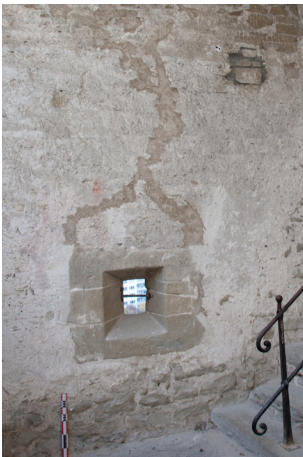
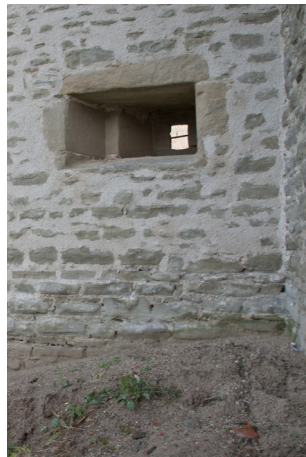
Erdgeschoss:

Schiesscharten für Feuerwaffen, nachträglich eingebaut, wohl Ende 15./anfangs 16.Jh.
im Bild: Westseite innen und aussen

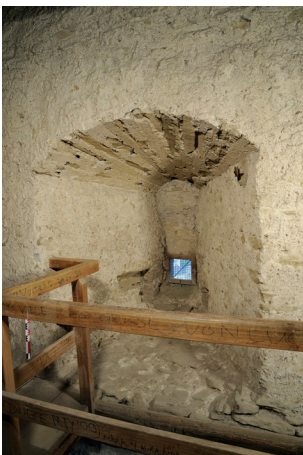
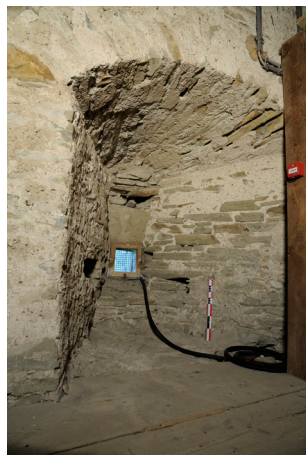
1. Obergeschoss Nord- und Ostseite:

Mannshohe Schiesscharten aus der Bauzeit um 1400. Die Einschubvorrichtung für ein Auflageholz belegt, dass die Scharte für den Einsatz von Feuerwaffen bestimmt war. Bemerkenswert moderne Lösung um 1400

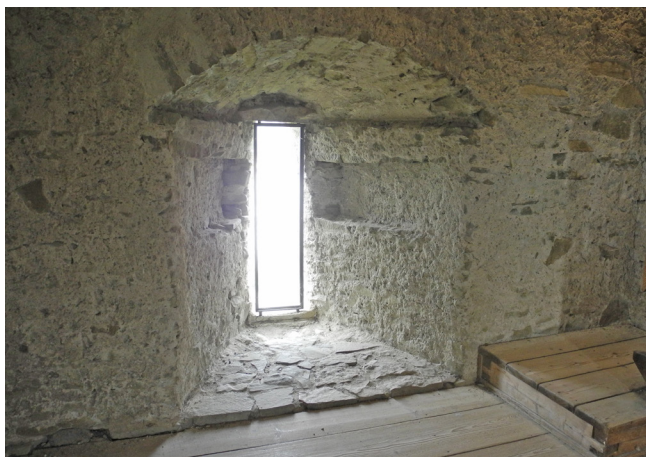
2. Obergeschoss Westseite:

Schlitzscharte mit Ausbuchtung
Klassische Scharte für den Einsatz von
Armbrüsten, bauzeitlich, um 1400

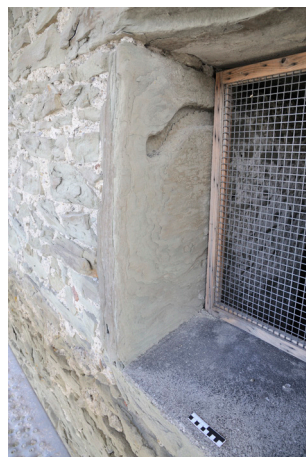
3. Obergeschoss Westseite:

Fenster mit Einschub für einen Klappladen
bauzeitlich, um 1400

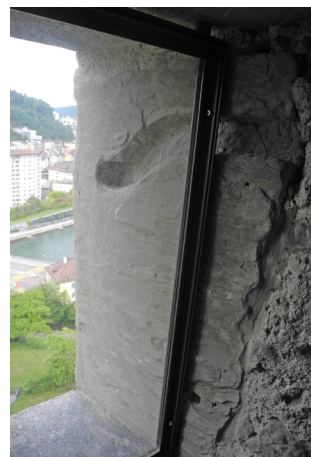
3. Obergeschoss Ostseite:

über dem Fenster: Balken und Wasserrinne des
1934 abgebrochenen Pultdachs.

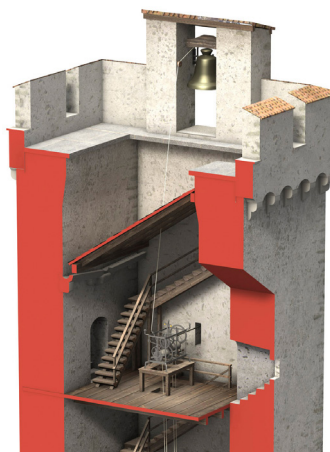
- innen liegendes Schrägdach, von W nach E geneigt
- Vorteil: Kontrolle der Dachfläche vom Wehrgang aus (z.B. Brandpfeile)
- Nachteil: nicht wasserdicht am Anschluss an die Mauern, Bauschäden

Pultdach im Zytturm, 1403
Illustration:
(Joe Rohrer, bildebene.ch)

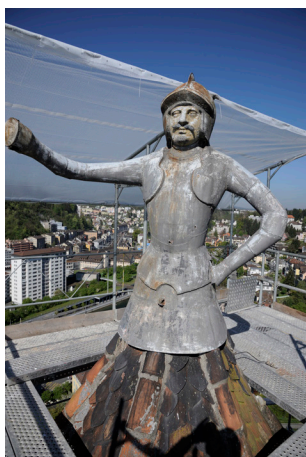
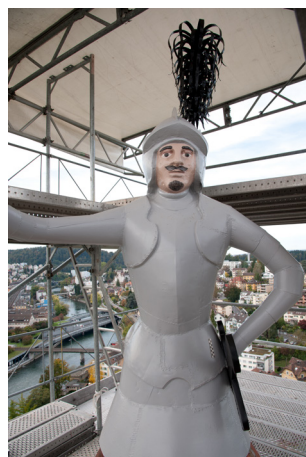
vor...

...und ab 2014
