Musegg-Zytig

Luzern, Herbst/Winter 2007

Mauerabschnitt Nölliturm bis Männliturm

1. Abschnitt erfolgreich saniert

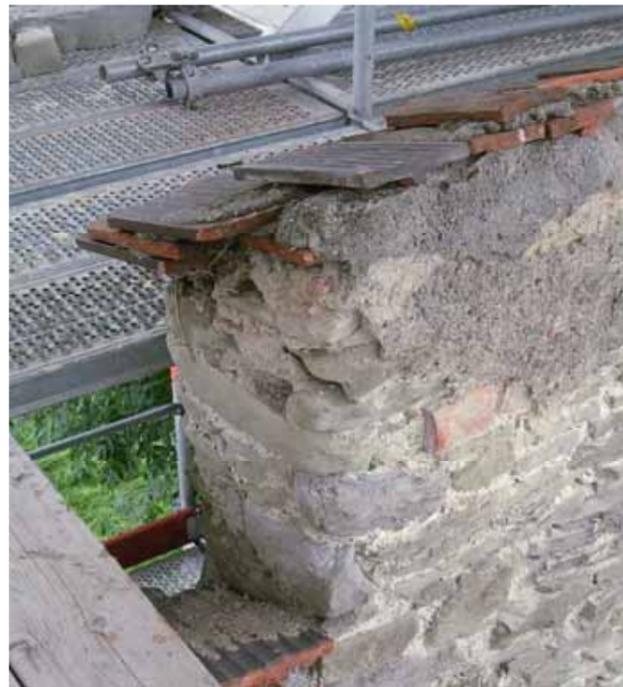
Zinne vor der Sanierung

- **Dachdeckerarbeiten:** Die Zinnen- und Schartenabdeckungen wurden weitgehend neu eingedeckt. Ein Teil der bestehenden Ziegel konnte wieder verwendet werden. Fehlende, handgemachte Ziegel konnten durch alte Bestände ersetzt werden.

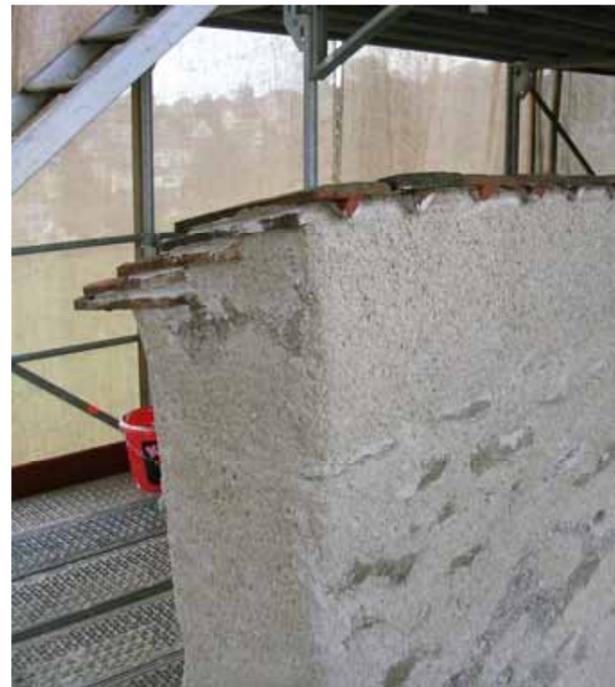
Zinne nach der Sanierung

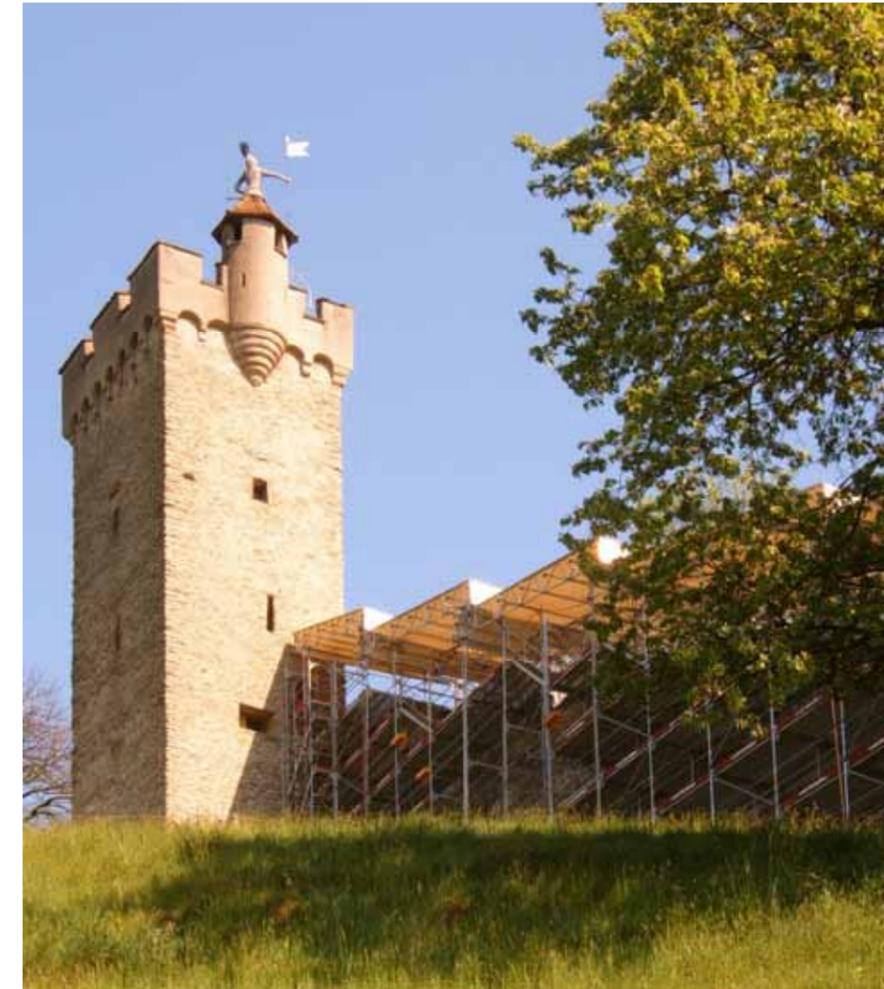
Restaurierungsarbeiten an der Museggmauer

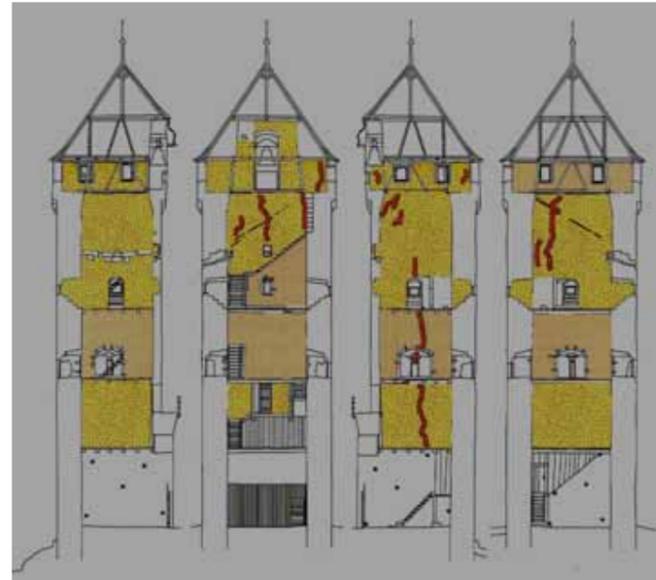
Zyturm mit Angaben der Schäden und Materialien
Abbildung Expert Center, ETH Zürich

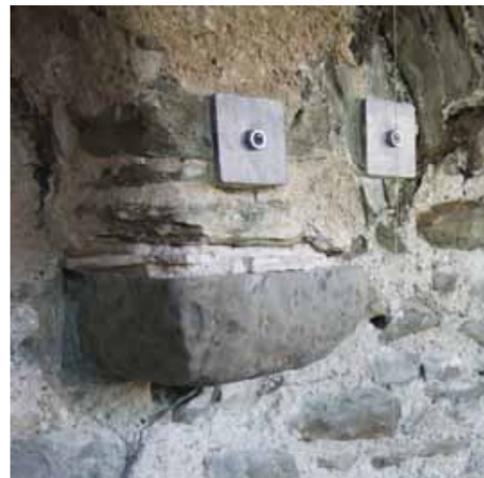
Neuer Konsolenstein mit Ankerplatte
Bild Barbara Vogt, Arch.-Büro I. Bühler

- **Steinhauerarbeiten:** Schartenabdeckungen und Konsolensteine mussten zum Teil ersetzt werden. Bei einem Teil der Konsolensteine wurden noch mit modernen Ankern zusätzliche Sicherungsmassnahmen vorgenommen.
