# Museggmauer <sup>Zyrtig</sup>

## Die Luzerner Stadtmauer und ihre 9 Türme

Nr. 8

Luzern, Frühling / Sommer 2011

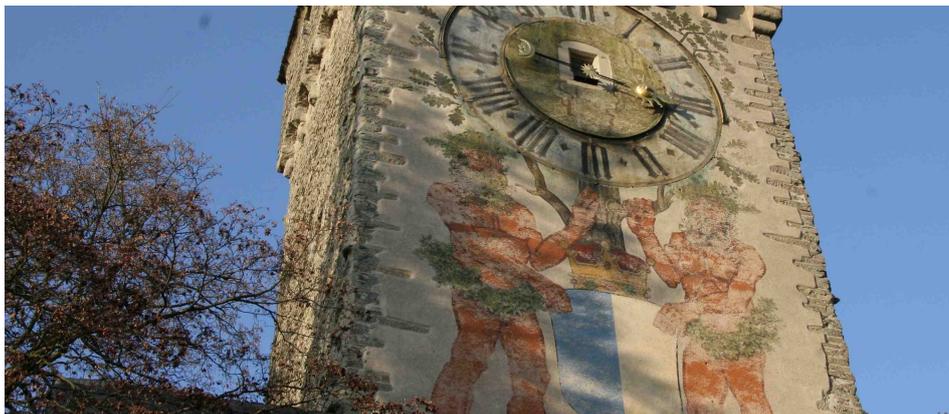
Die Fassadenmalerei: Die Wilden Mannen als Schildhalter und Glockenschläger

**Das Mauerwerk ist mürbe, der Mörtel ausgewaschen. Und die eichenlaubbekränzten Wilden Mannen an der Südfassade sind verwittert.**

Glockenschläger. Und 1596 restaurierte der Luzerner Maler Josef Moser die beiden erstmals. Andere folgten. Karl F. Schobinger (1879-1951) entwarf 1939 die heutige Fassung: Die Wilden Mannen sind nicht mehr Glockenschläger, sondern Schildhalter. Der Luzerner Kunstmaler Alfred Schmidiger (1892-1977) setzte den Entwurf in die Fresko-Malerei am Zyturm um. Sonne, Wind und Regen haben den beiden Wilden Mannen arg zugesetzt. Sie sind, immer noch laubbekränzt an Kopf und Lenden, arg verwittert. Sie brauchen neue Farbe!

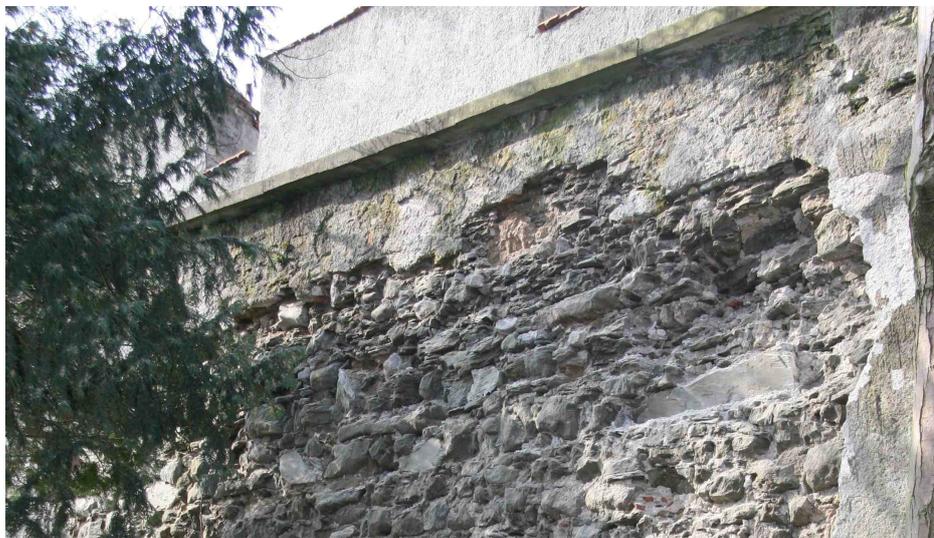
*Im Winter gefriert eindringendes Wasser und sprengt Putz grossflächig weg*

Nachdem in den vergangenen Jahrzehnten der Unterhalt an diesem Denkmal von nationaler Bedeutung sträflich vernachlässigt worden ist, zeigen sich nun gravierende Schäden. Seit 2005 sind der Verein und die Stiftung für die Erhaltung der Museggmauer mit den Restaurierungsarbeiten beschäftigt. Abschnitt für Abschnitt wird von Spezialisten sorgfältig in Angriff genommen - fünf von neun Abschnitten sind bereits restauriert worden. Wie sich nun gezeigt hat, haben die privaten Initianten der Restaurierung Recht erhalten: Die Sanierungsarbeiten waren überfällig. In den noch nicht restaurierten Bereichen gefriert im Winter eindringendes Wasser und führt dazu, dass sich immer wieder Verputzschichten und ein Teil der Sandsteine von der Mauer lösen.

Lose Verputzstellen und sich lösende Sandsteine wurden aus Sicherheitsgründen entfernt.

Zum einen handelt es sich um bedauerliche Schäden an der historischen Substanz, andererseits stellen die herunterfallenden Mauerteile für Anwohner, Passanten und angrenzende Gebäude eine beachtliche Gefahr dar. Mit periodischen Kontrollen wird versucht, grössere und gefährliche Schadstellen vorzeitig freizulegen. So musste beispielsweise im vergangenen Frühling der Allenwindenturm mit einem Spezialfahrzeug von Restauratoren und Ingenieuren überprüft werden.

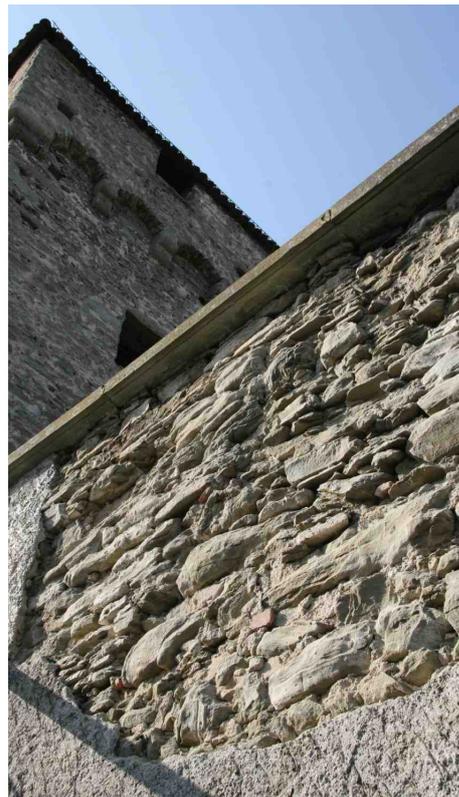
*Abbruchstelle beim Dächlitturm*
